ARI BYGGERÅDGIVNING

AB ENGHAVEN

## Vedligeholdelsesrapport

AB Enghaven

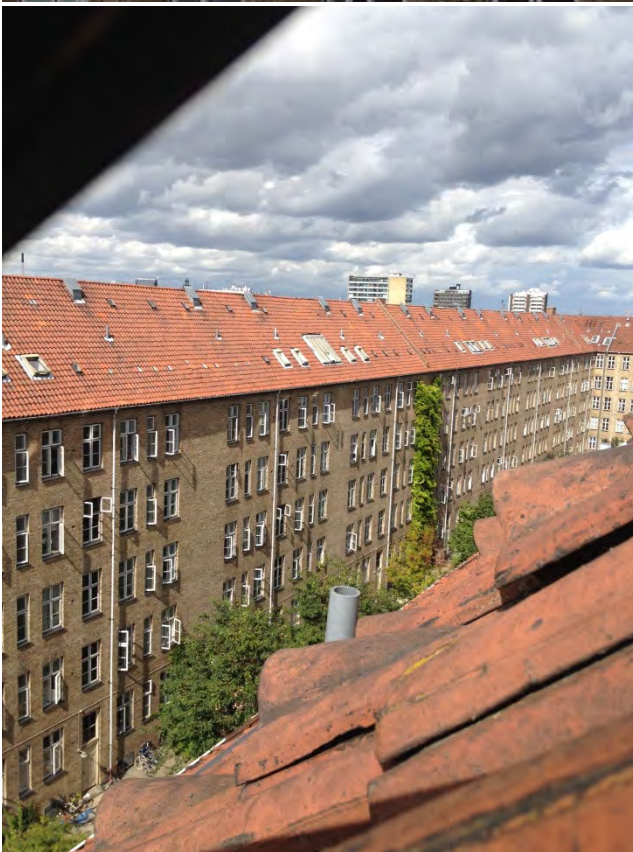
Et enkelt sted ved Bygning 2, observerede man en uensartet farve ved taget.

Jf. beretning fra viceværten, skyldes dette et problem med en tidligere entreprenør som havde glemt at afsyre den del af taget.

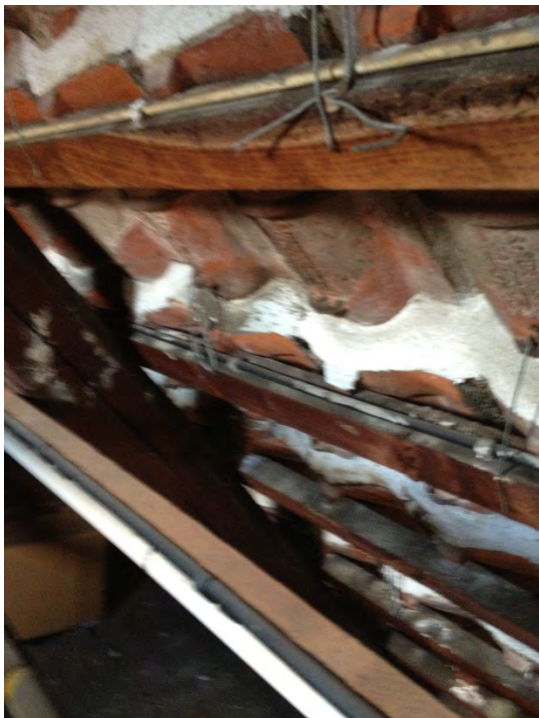
Ved indvendig gennemgang blev der konstateret små revner i understrygningen, hvilket er meget normalt efter 10 år med slid/vind mm. Selve granulatet ligger overvejende fint, dog med små variationer hvor et åbent vindue har blæst noget af granulatet væk. Der blev ikke konstateret gul tømmer svamp eller anden form for svampeangreb. Diverse steder blev der konstateret gammel fugt og råd, dog var målingerne lave, så det har ingen byggeteknisk problemer.

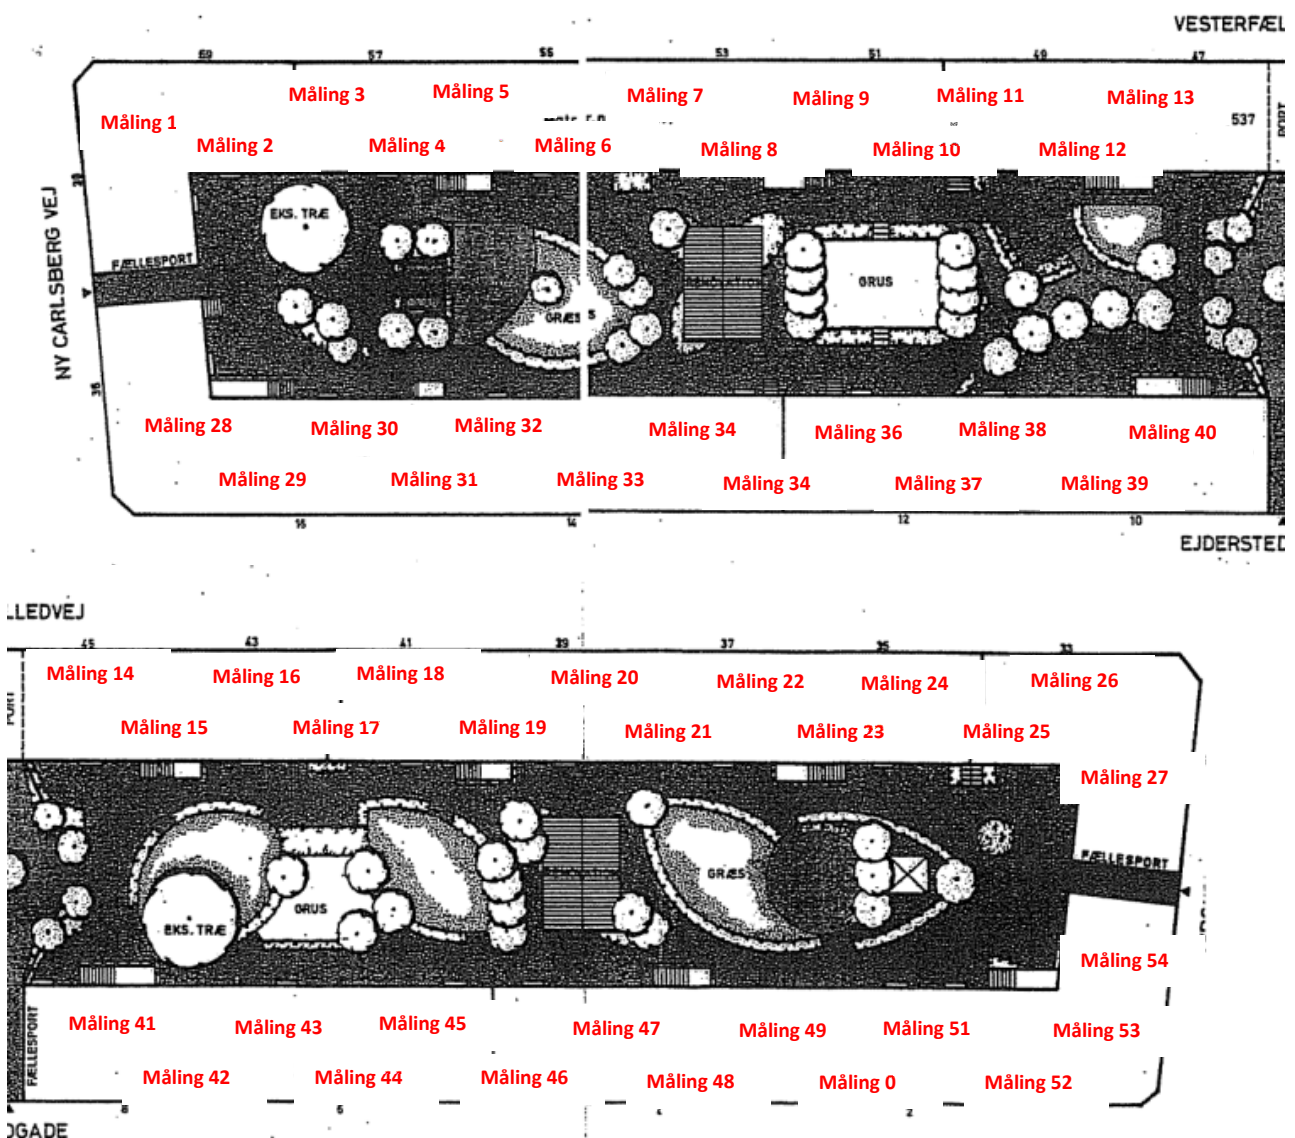
| Målinger.: | Procent.: | Bemærkninger.: |
|---|---|---|
| Måling 4.: | 22,6 % | Observeret gammel rådkade dog ingen tegn på svampeskader. |
| Måling 7.: | 26,8 % | Observeret gammel rådkade dog ingen tegn på svampeskader. |
| Måling 31.: | 32,1 % | Observeret gammel rådkade dog ingen tegn på svampeskader. |

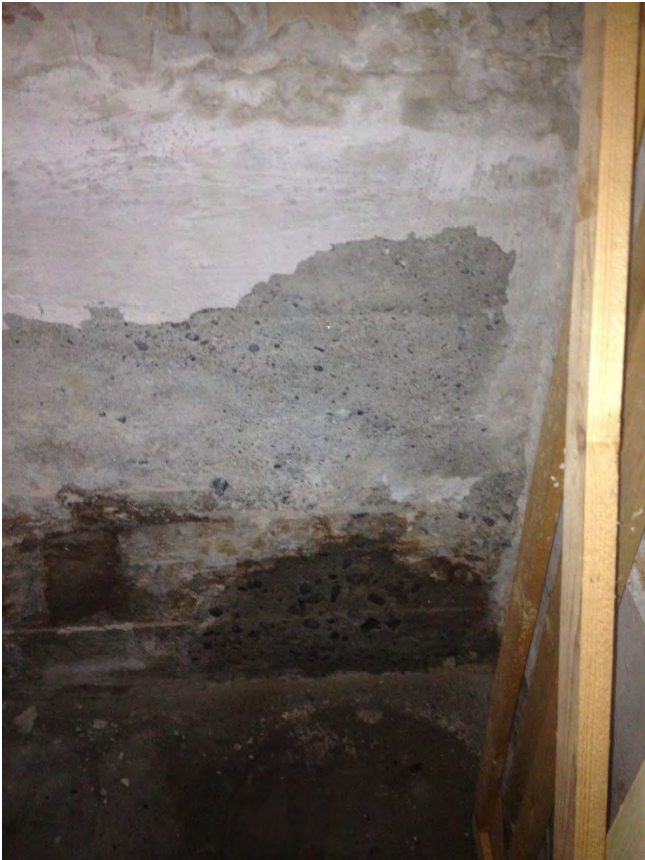
Når områder som overnævnte tidligere har været ramt af skybrud samt tidligere indtrængende vand, tager det tid for murværket at få afgivet den fugt der er i murværket.

Denne proces kan tage omkring 1 – 2 år, før det kommer ned på et stabilt niveau såsom en fugtprocent på ca. 50 – 60 %.

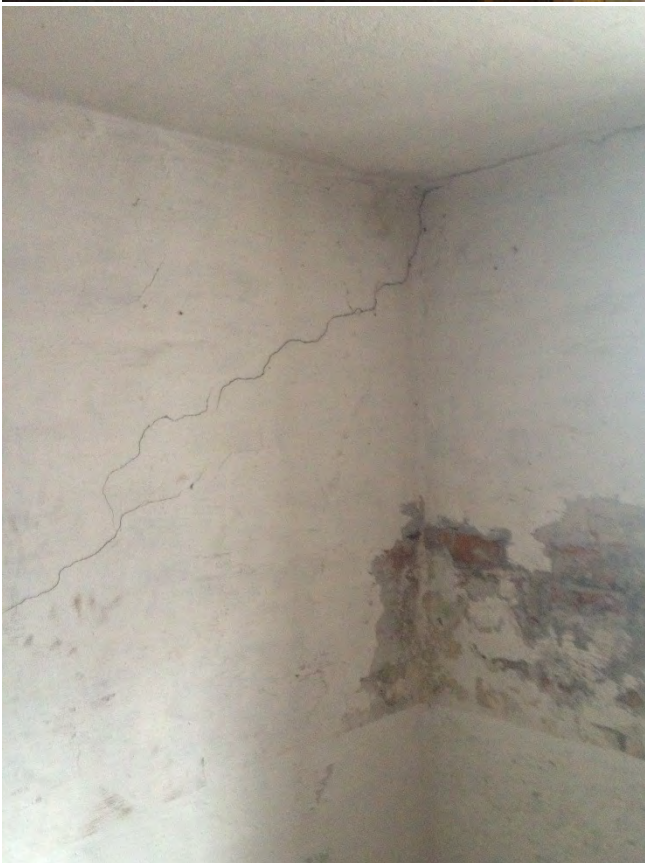
Gårdsiden Vesterfælledvej (Halvdelen af bygning 3, bygning 4 – 6 samt halvdelen af bygning 1.)

Generelt lå målingerne i den grønne zone, med en enkelt måling på 71 %.

Ved overnævnte bygninger ved gadesiden samt gårdsiden, observeres mindre sætningsskader, udposninger mm.

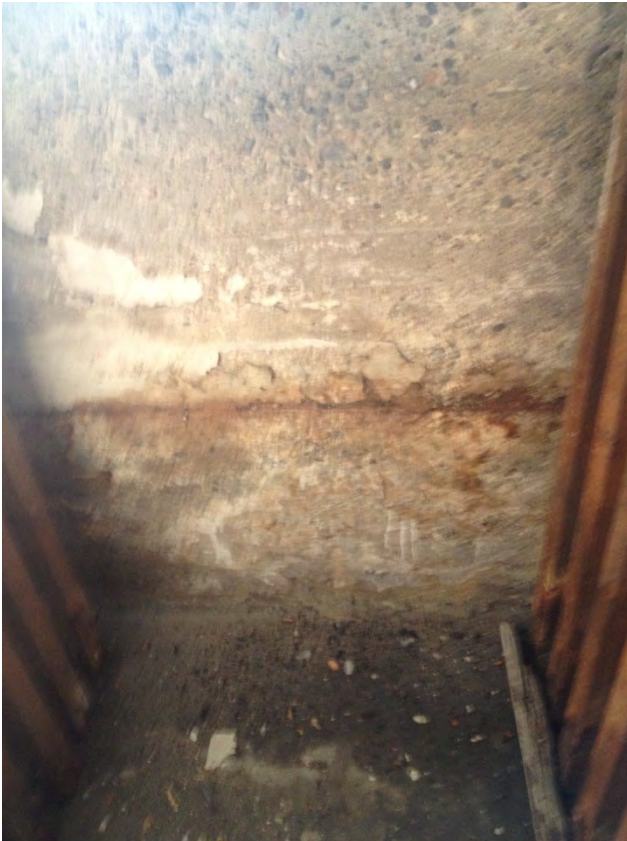
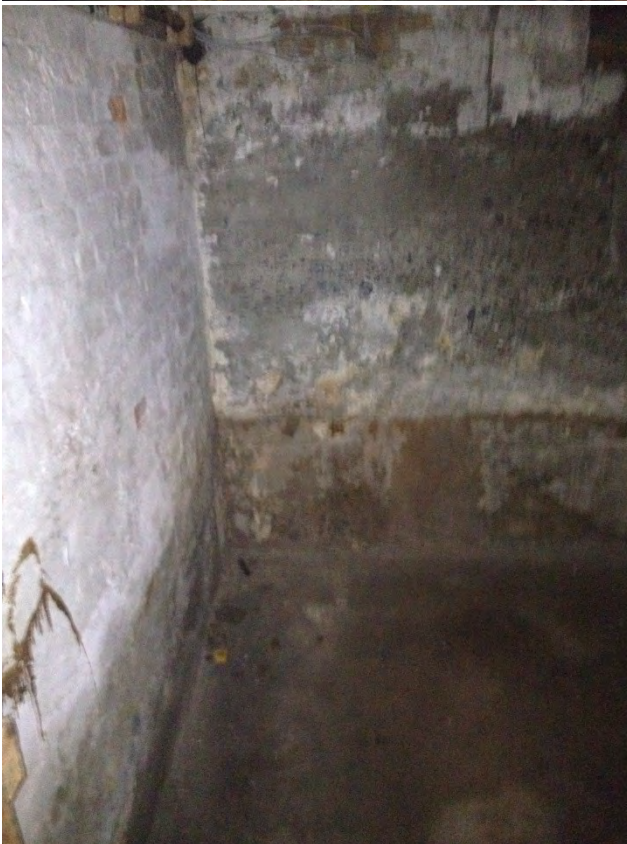
Gadesiden Ejderstedgade (Halvdelen af bygning 3, bygning 2 samt halvdelen af bygning 1.)

Denne del af bygningen er ikke fugtsikret, men har været vandskadet under skybruddet, hvilket tydeligt ses ved selve det indvendige murværk.

Ved overnævnte bygninger observerede man de samme opfugtninger samt skader som på de tidligere bygninger.

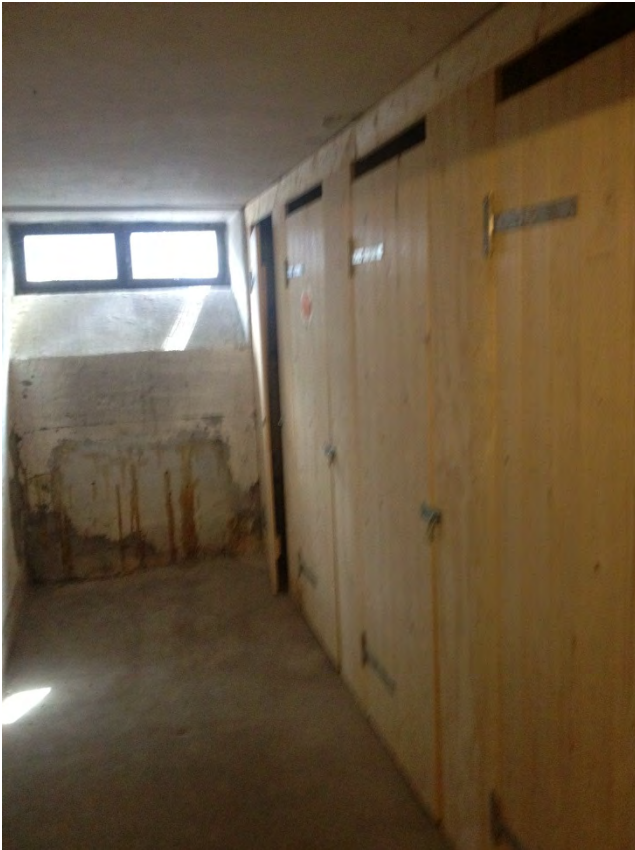
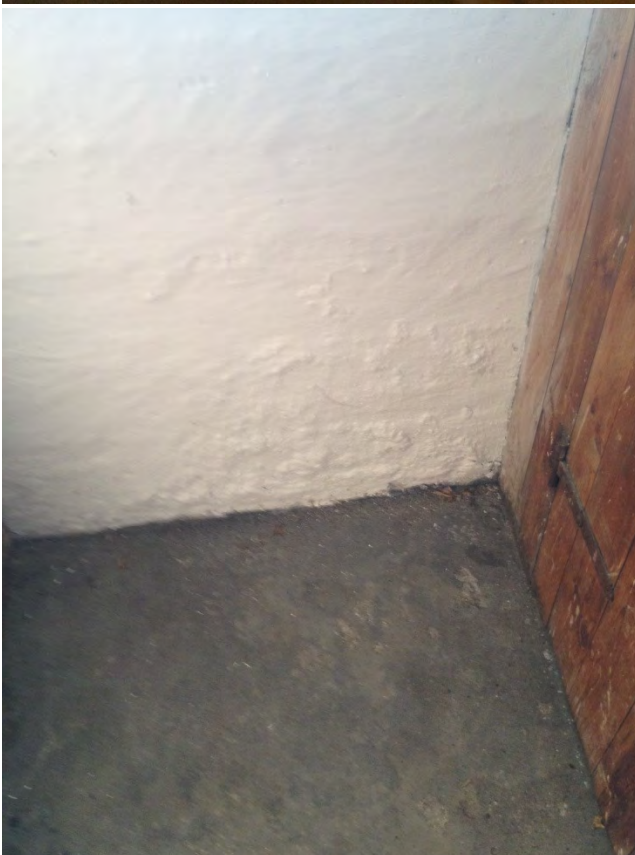
Jf. observation, bestod de fleste kælderrum af oprindelig stand fra ejendommens ibrugtagningstilladelse. Der var tydelige tegn på let fugt samt råd i selve depots rummenes træværk, hvilket skyldes skybruddet.

Få steder, primært ved gadesiden Ejderstedgade, blev der observeret rustent jern i selve det indvendige murværk ved soklen.

1. Inden for næste år, bør de skader såsom sætningsskader og tæret jern reetableres.
2. En egentlig reetablering af selve kældervæggene, bør ikke foretages før der er fuld afklaring om væggenes tilstand (fugt tilstand). da væggene stadigvæk er fugtige, primært mod gadesiderne, vil en reetablering ikke være økonomisk rentabel. Det er vigtigt at væggene tørrer ud.
3. Gadesiden mod Ejderstedgade, skal minimum undersøges løbende i 4 år. Såfremt at målingerne er de samme eller overstiger, bør/skal der etableres fugtsikring. Såfremt at målingerne er dalende og kommer ned på et acceptabelt niveau, kan man spare udgifterne til en fugtsikring.

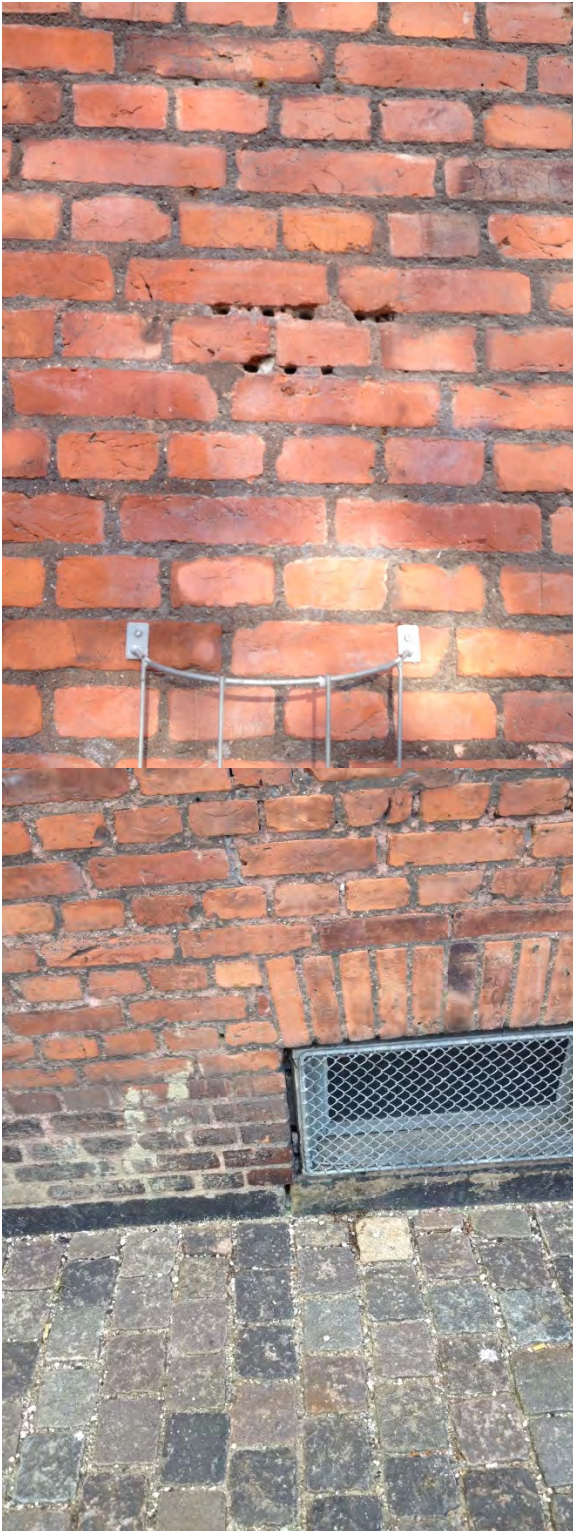
### Gadesiden facade.

Ved gennemgang af ejendommens gadeside blev der udelukkende konstateret små løse fuger få steder.

Det må antages at grunden til at der ikke er flere skader end observeret, skyldes primært at selve soklen består af granit. Selve granitten er yderst modstandsdygtigt mod vand/sne og salt. Dette gør at der næsten ikke kommer fugt op ad facaderne, hvilket gør, at der ikke siver vand op ad murværket som derefter kan medvirke til frostsprængninger, sætningsskader mm.

De små skader der blev observeret, skyldes primært alderdom eller op sprøjtet salt som har fortæret fuger og murværk ved soklen og stueetagen. Fra stueetagen og op ad, var der næsten intet at bemærke.

Når der i fremtiden opsættes stillads, bør småskaderne reetableres.

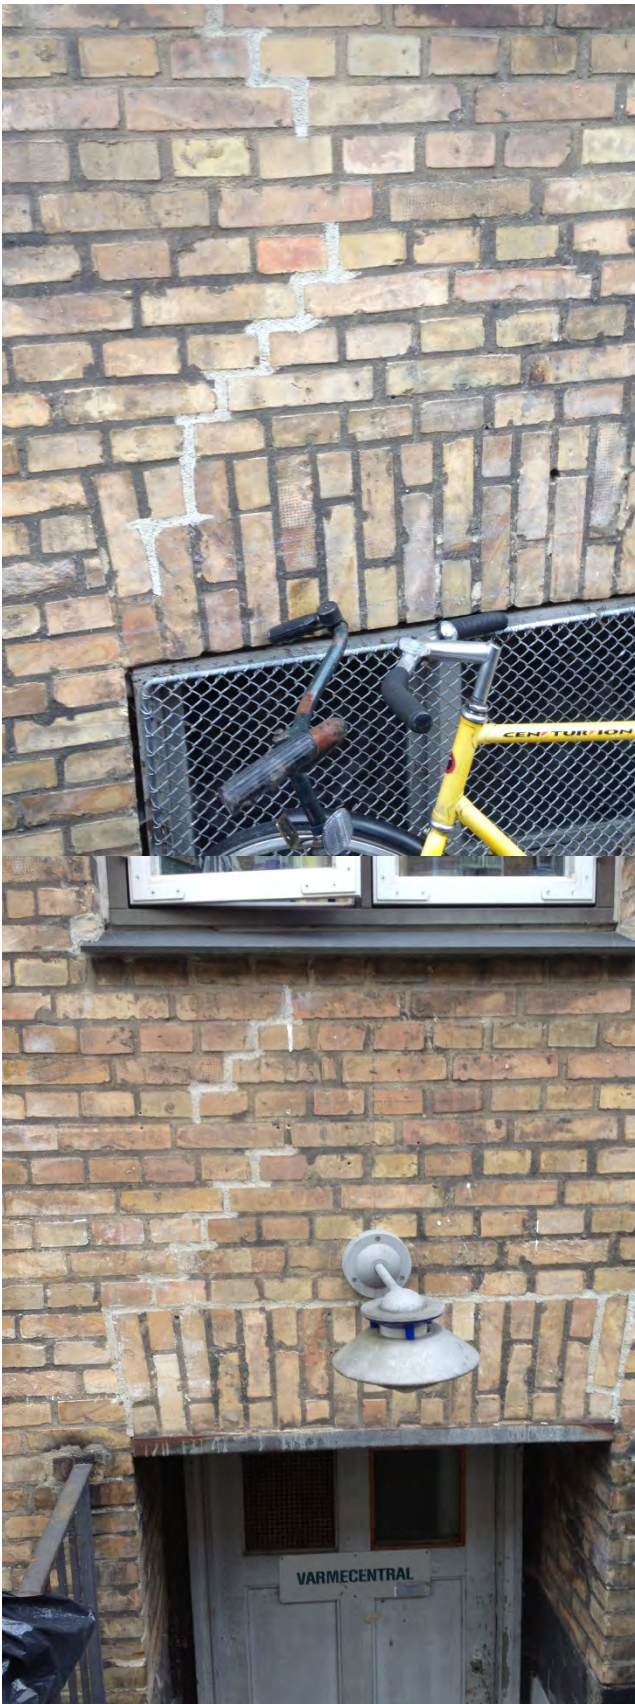
### Gårdssiden facade.

Ved ejendommens gårdside blev der observeret tidligere istandsættelser efter sætningsskader. Koncentrationen af reetableret sætningsskader var specielt ved bygning 3 og bygning 4 (Gårdssiden Ny Calsberg Vej.)

Selve reetableringerne af sætningsskaderne er ikke udført murermæssigt korrekt.

Der er udelukkende tale om at man har fuget på ny ved selve sætningsskaderne, hvilket er byggeteknisk forkert.

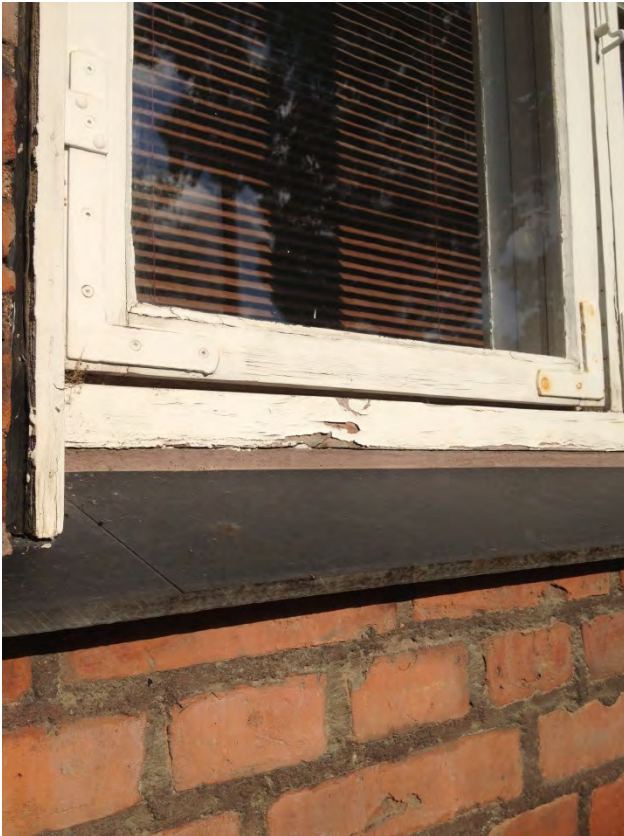
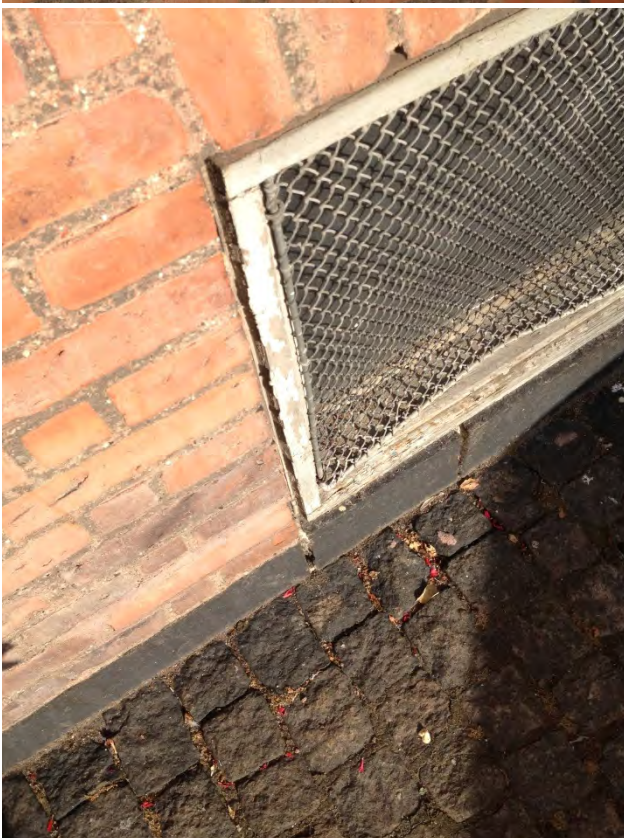
De eksisterende vinduespartier, kvistvinduer, kældervinduer samt altandøre fremstår i en dårlig stand. De nedslidte vinduer har rådne karm- og rammebundstykker, lige som sidekarme og lodpost (den midterste, lodrette del af vinduet) er rådne på det nederste stykke. Hængslerne er rustet itu, og rudernes kit sidder løst eller mangler helt.

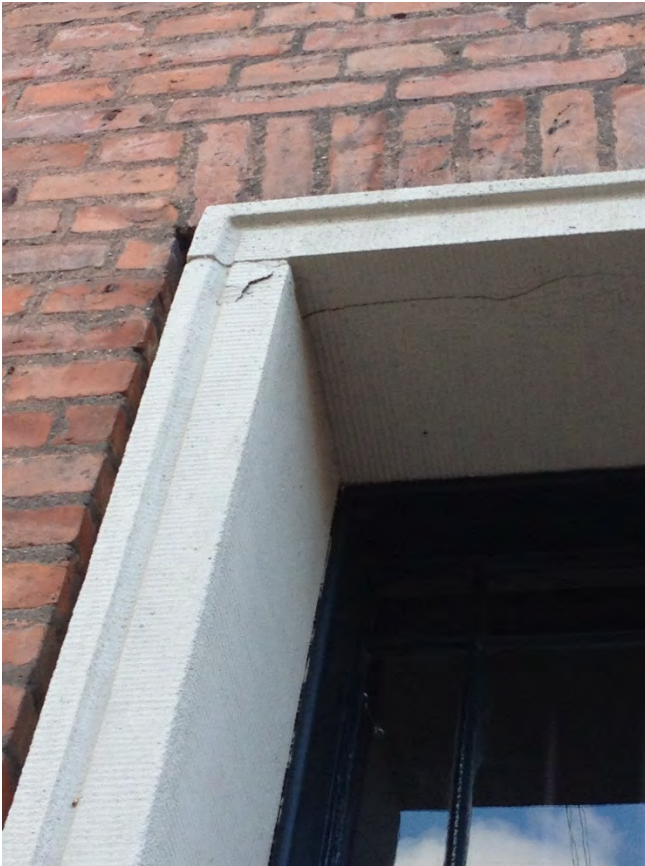
Ved hoveddørenes lysning er der observeret flere sætningsskader og revner.

Dette skyldes at overliggerne på lysningerne er fugtskadede og der kommer indtrængende vand som skader lysningerne.

Det anbefales at diverse skader udbedres på lysningerne og at der påsættes en skiferplade på selve overliggeren med fald så indtrængende vand ikke forårsager flere yderligere skader.

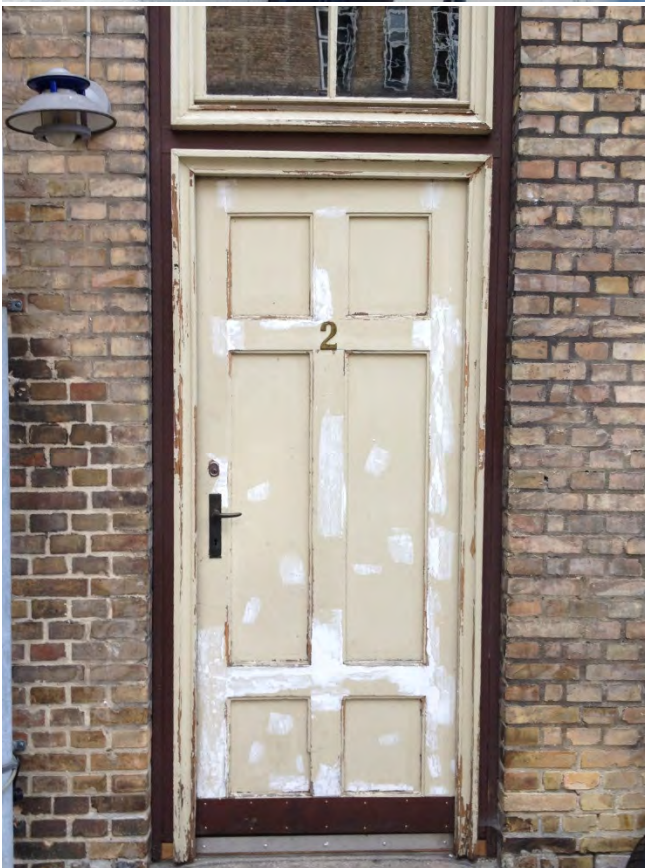
### Bagtrapperne.

Selve dørene til bagtrapperne står overfor en gennemgribende renovering.

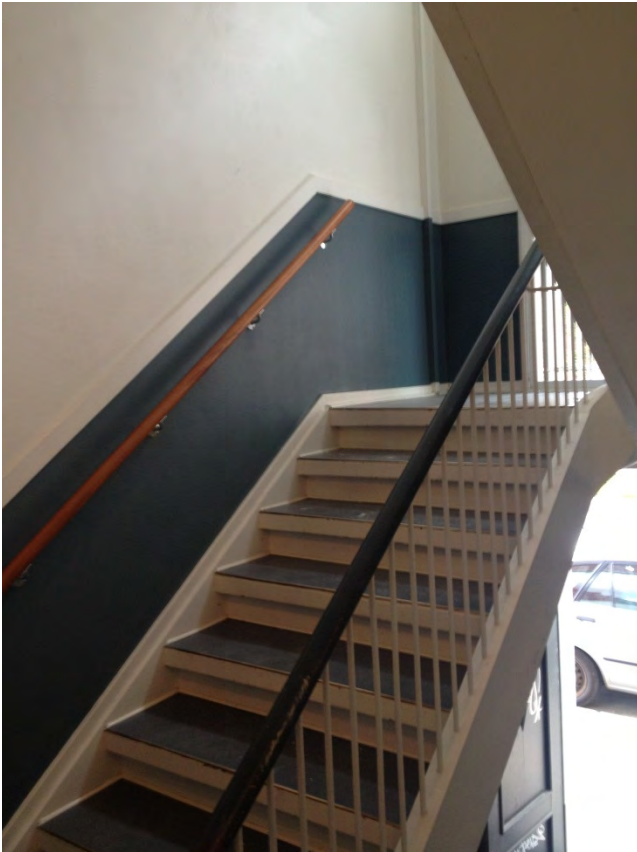
Belægningen er slidt og der er flere tegn på revner ved både væggene samt ved for vangen.

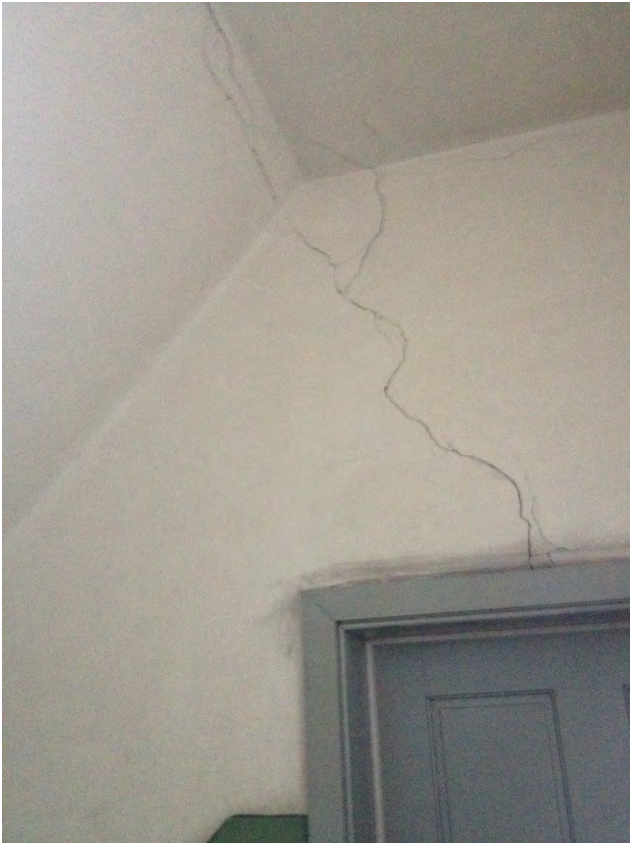
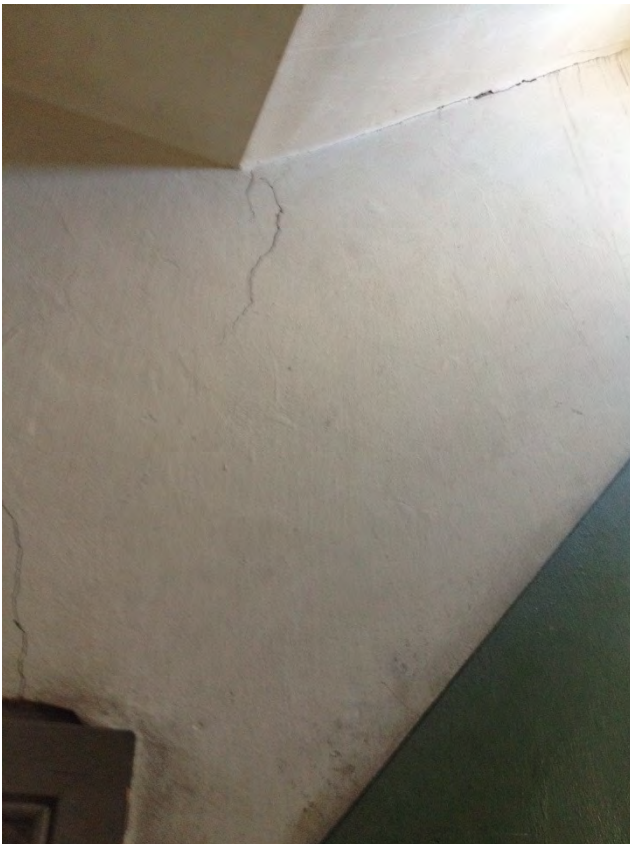
Det mest bekymrende ved bagtrapperne var ikke selve slitagen på trapperne, balustrene mm. Ved samtlige bagtrapper blev der observeret mellem store og store sætningsskader indvendigt. Diverse steder var der åbninger i sætningsskaderne på ca. 2 cm, hvilket kategoriseres som værende alvorligt. Selve sætningsskaderne kan forårsage skader på selve etageadskillelserne, hvilket er yderst omkosteligt. Jf. viceværtens beretning er der på nuværende tidspunkt ingen planer om at reetablerer bagtrapperne.

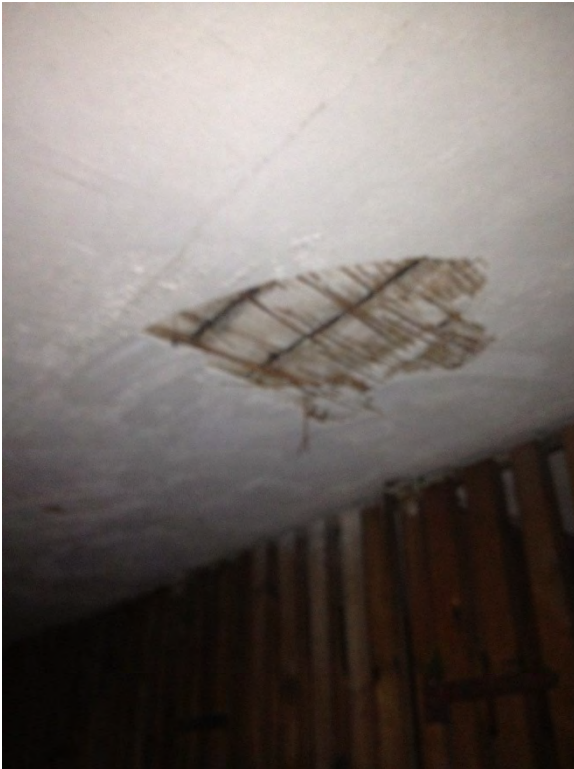
I kælderen observerede man blot 2 steder hvor der var løst puds til rør væv. Resten af kælders etageadskillelse fremstår ellers i en god byggeteknisk stand.

Ved gennemgang af kælderen i nr. 57, blev der observeret kraftig vandskader fra stueejligheden.

Jf. viceværtens beretning, var der tale om at beboerne ved stueetagen som havde foretaget ulovlige vvs – installationer, som så havde forårsaget vandskade, der direkte er trængt igennem etageadskillelsen.

Jf. viceværtens beretning, er reetableringen af det skadede etageadskillelse i fuld gang.

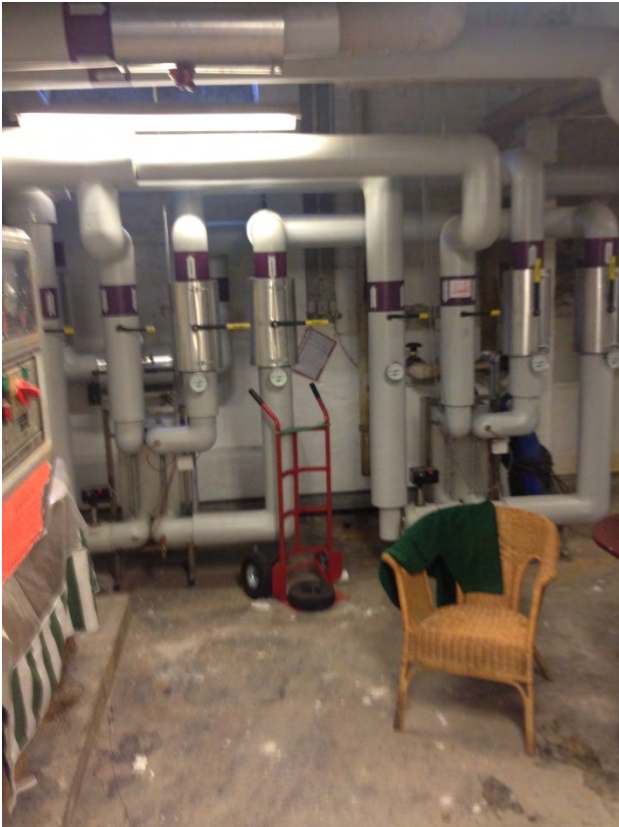
Brugsvand og cirkulationsrør gennem lejlighederne, som forløber gennem køkken og bad, er udført i stålør og er uisolaret.

Pumpehuse på cirkulationspumper for cirkulation af varmt brugsvand er uisolaret.

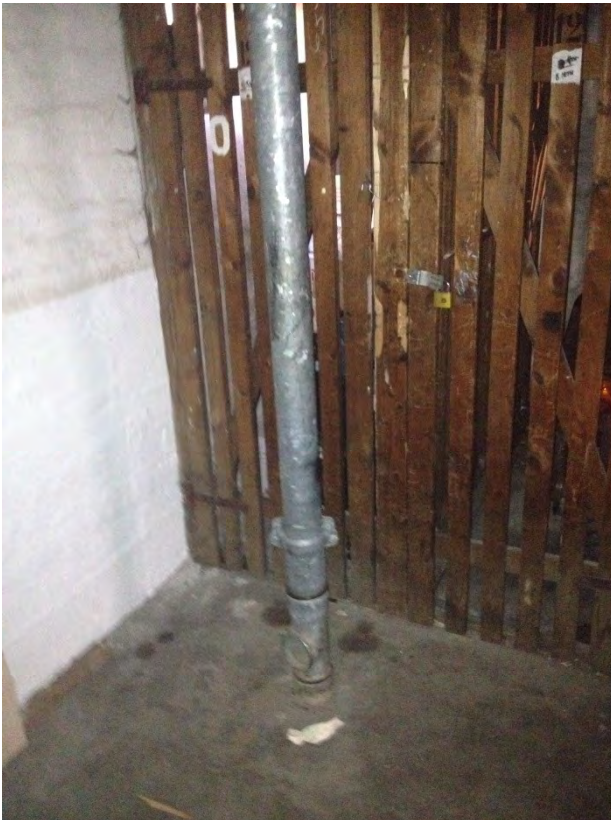
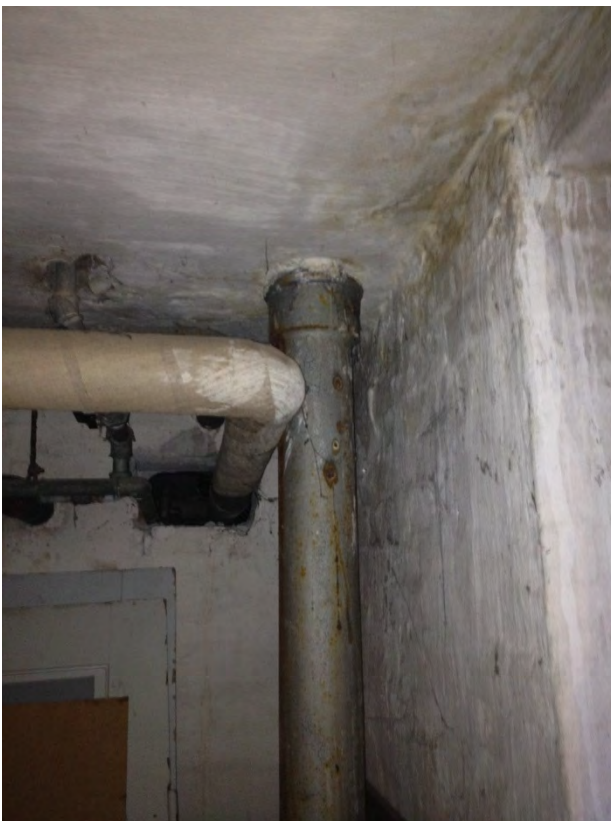
Jf. beretning fra viceværten, er der ikke foretaget en egentlig udskiftning af hele afløbssystemerne, men der har været tale om at afløbsrørene udskiftes efter behov eller ved akut skade.

Ved gennemgang af kælderen, hvor afløbsrørene er mest visuelle, blev der konstateret en del ældre støbejernsrør med tegn på fortæring.
