ARI BYGGERÅDGIVNING

AB ENGHAVEN

## Vedligeholdelsesrapport

AB Enghaven

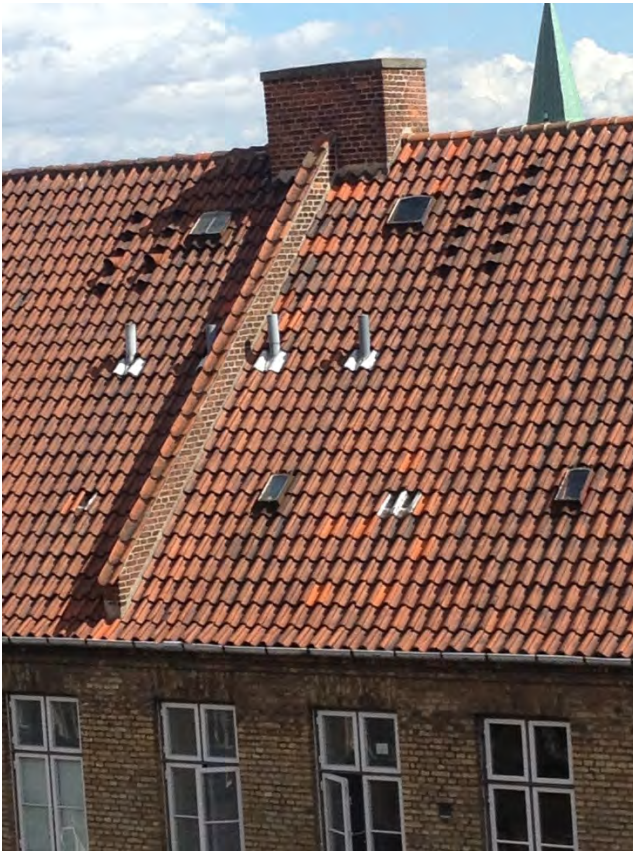
Ved selve taget forefindes faldstamme udluftningerne samt de eksisterende jernvinduer. Nogen af de eksisterende jernrammer er blevet løbende udskiftet til nye plastvinduer. Selve skorstenene samt brandkarmene fremstår i en god byggeteknisk stand. Der var ikke tegn på frostsprængninger, løse fuger mm. Ligeledes fremstår selve skorstenene i en god stand.

Det anbefales at taget gennemgås hvert andet år, så små og store fejl kan opdages og udbedres i tide, fremfor man i fremtiden står overfor en stor økonomisk belastning grundet manglende vedligeholdelse.

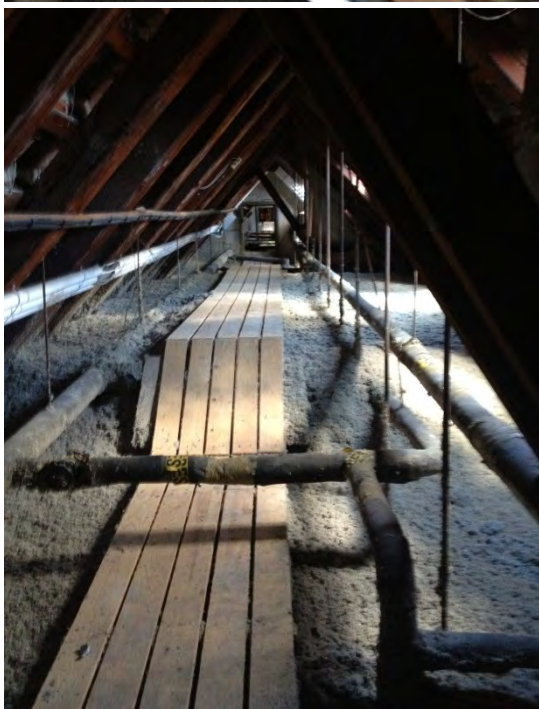
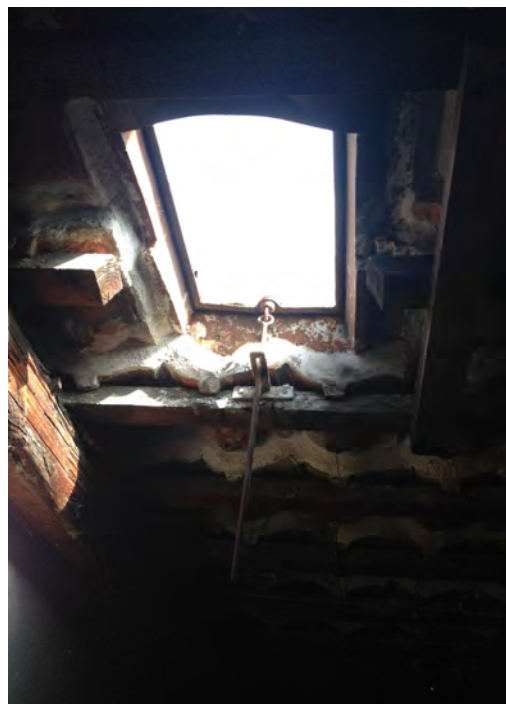
Ved indvendig gennemgang blev der konstateret små revner i understrygningen, hvilket er meget normalt efter 10 år med slid/vind mm. Selve granulatet ligger overvejende fint, dog med små variationer hvor et åbent vindue har blæst noget af granulatet væk. Der blev ikke konstateret gul tømmer svamp eller anden form for svampeangreb. Diverse steder blev der konstateret gammel fugt og råd, dog var målingerne lave, så det har ingen byggeteknisk problemer.

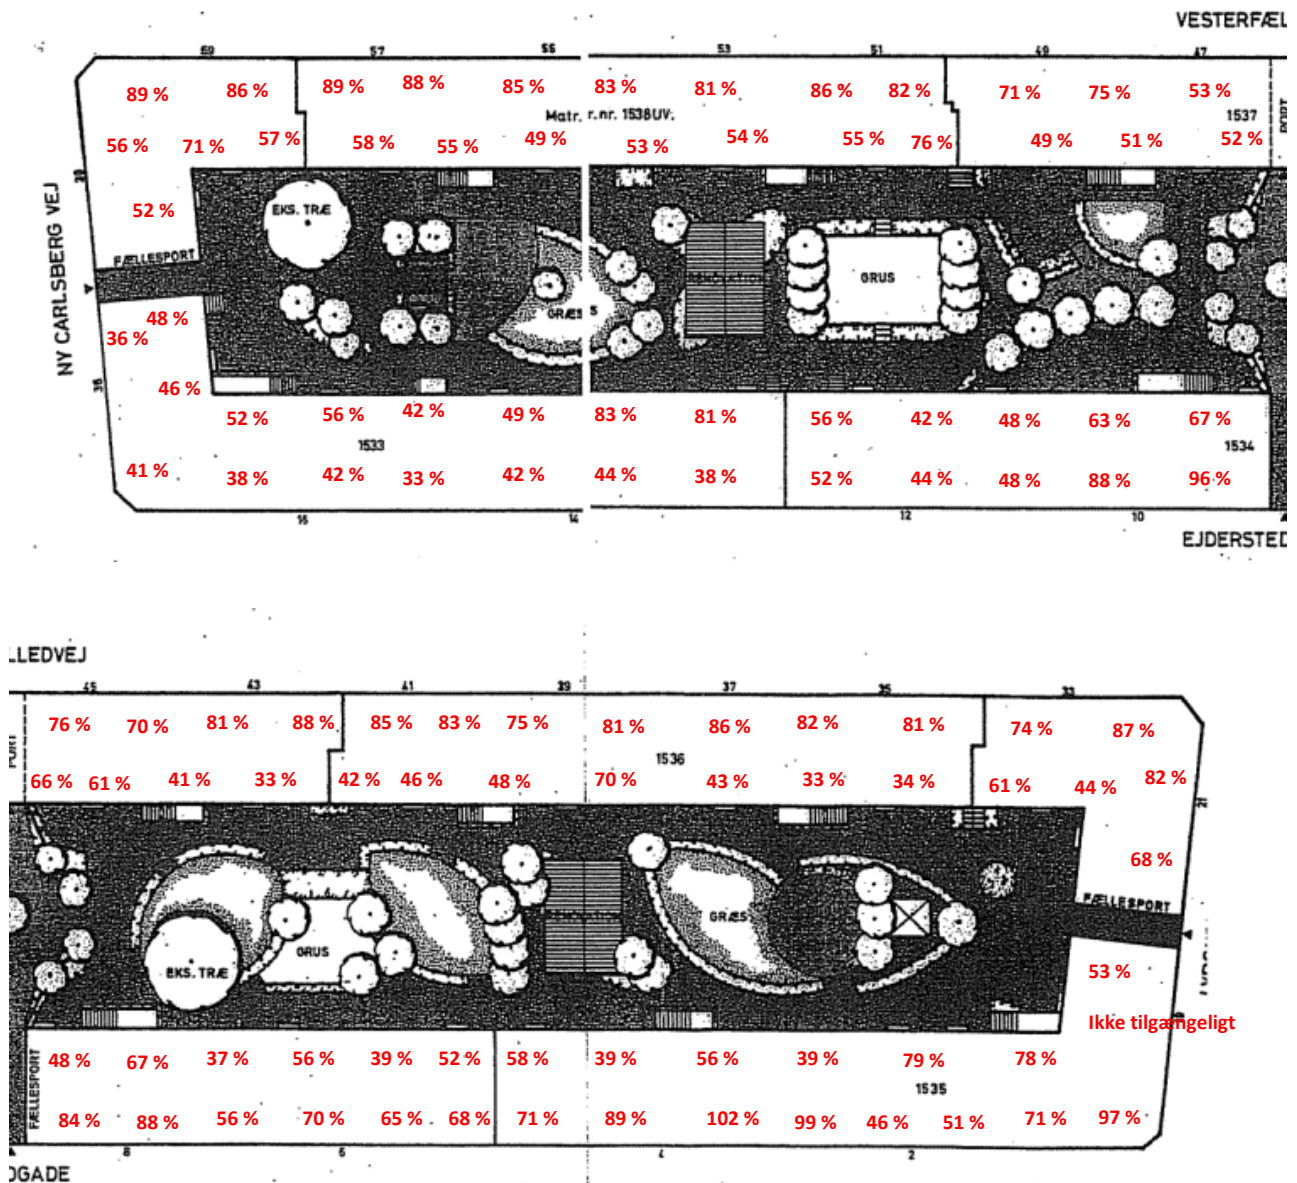
I ejendommens kældre ser man delvis små både ud blomstringer og forvittringer, som er fremkaldt af salt. Saltene kan være indeholdt i den grundfugt som kan blive transporteret op i væggene, men kan også være tilført murværket af tørre salte sammen med nedsivning fra gaden om vinteren. Salt udblomstringer har som oftest kun betydning for udseendet, men hvis fuger eller mursten er forvitrede er det nødvendigt at udskifte de skadede sten eller fuge om. Kældrene er opvarmede lokaler som er delvist tørre, dog har det også sin ulempe da det kolde underlag altid vil prøve at udligne sig selv med den varme luft. Dette bevirker at fugten stiger op konstant for at nå denne udligning. Dog er det positivt for træværket som lever godt med et delvist tørt klima, men til gengæld er det en ulempe hvis dette bevirker at fugten stiger op konstant for at nå denne udligning.

Fugtopstigningen kan beskadige ejendommens murværk i form af frostsprængninger på udvendige overflader eller forvittringer som følge af saltophobninger og -udfældninger i overfladen.

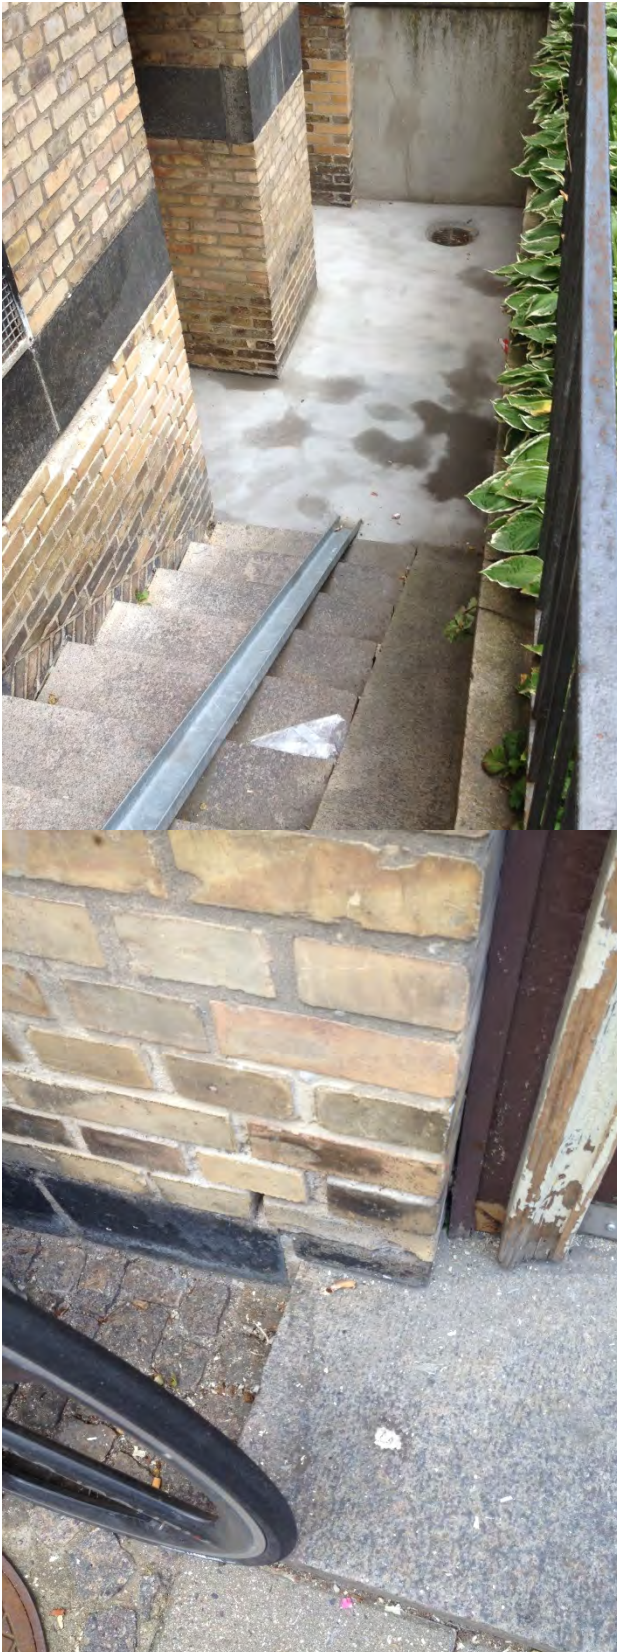
### Gårdssiden facade fortsættelse.

Selve kældernedgangene i gården er ved at blive renoveret idet der sørges for korrekt fald væk fra bygningen.

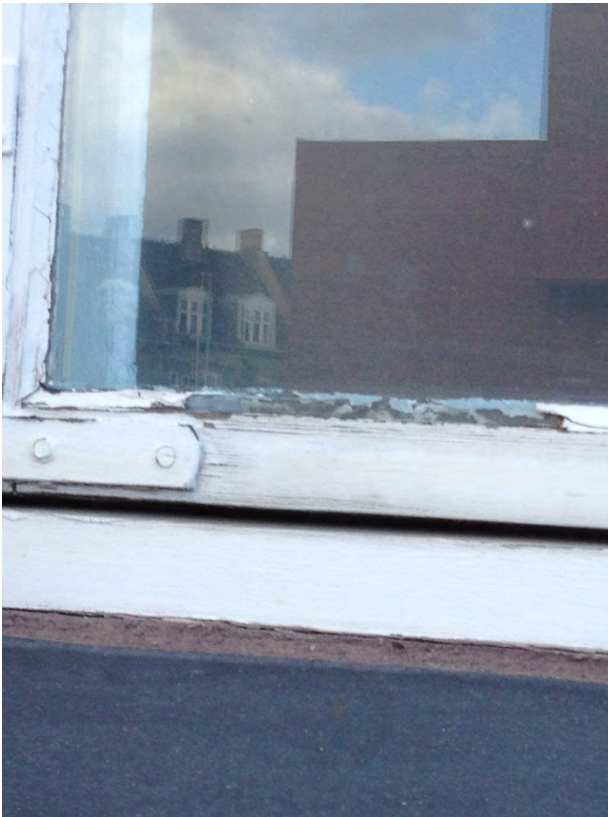
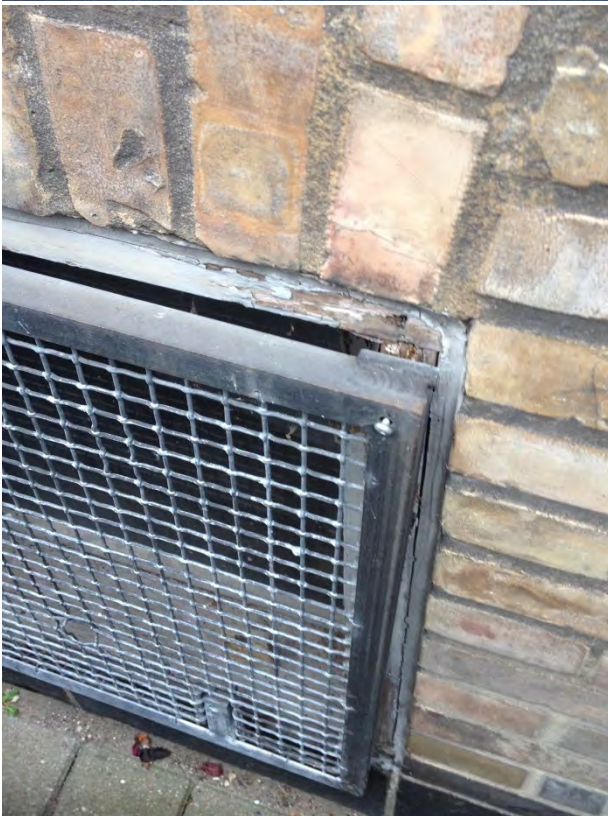
### Gårdssiden.

Ved gårdsiden, som tidligere beskrevet, forefindes køkken og toilet vinduerne med trærammer samt termoglas.

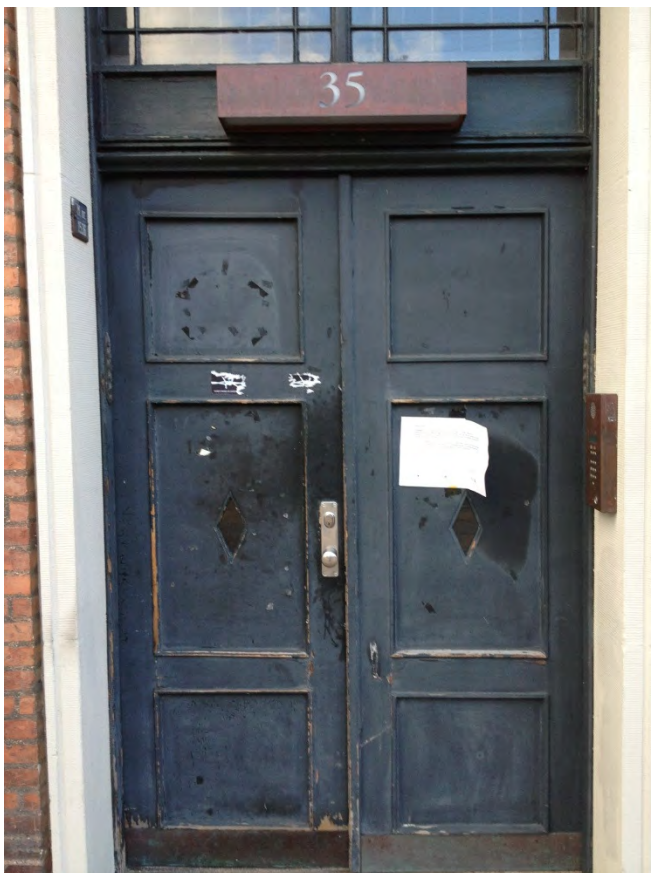
#### Hoveddørene.

De udvendige døre er i forhold til vinduerne ikke påvirket af energikrav m.v. Dog har de samme egenskaber som vinduerne, at de skal males og vedligeholdes hvert 6 år.

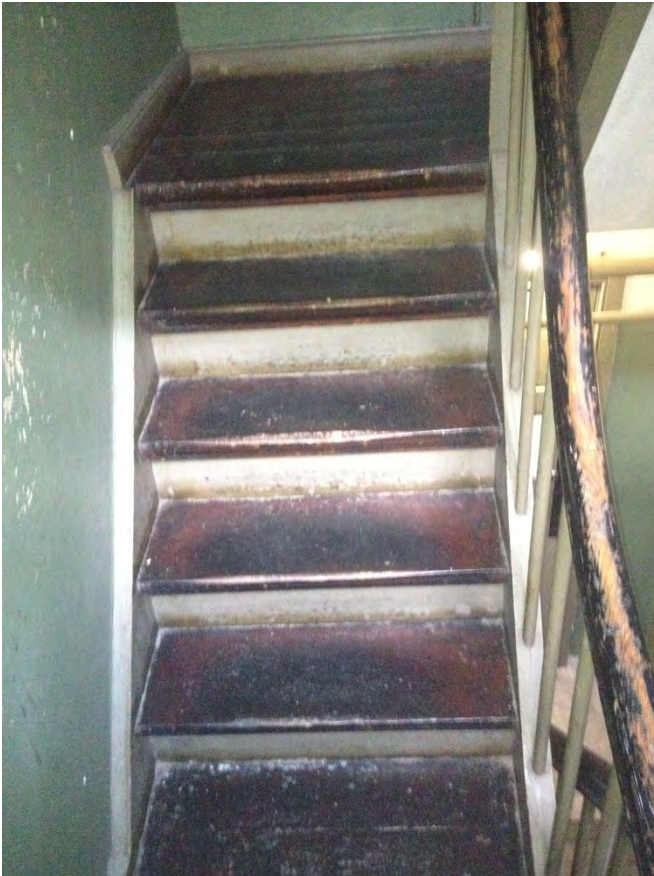
Belægningen er slidt og der er flere tegn på revner ved både væggene samt ved for vangen.

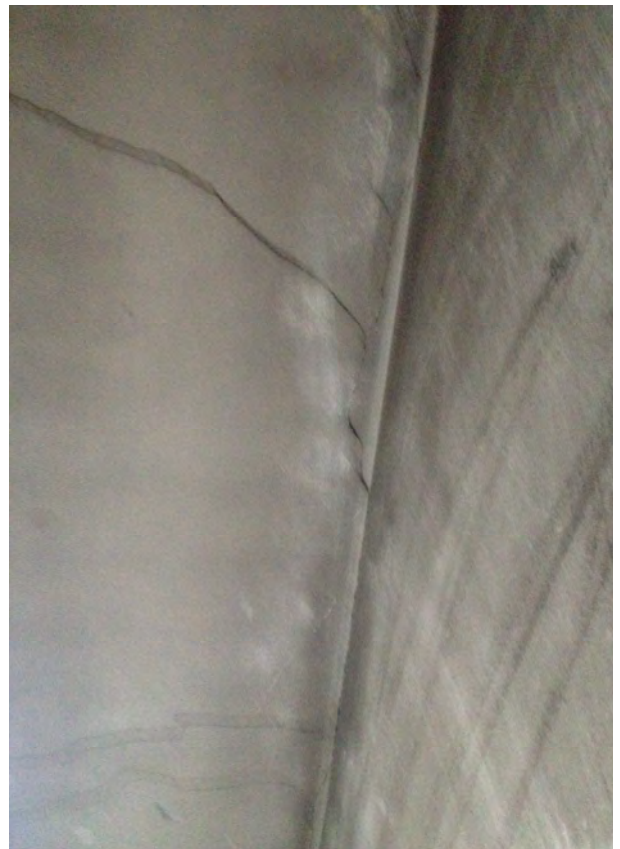
### Bagtrapperne 🖐️

Det mest bekymrende ved bagtrapperne var ikke selve slitagen på trapperne, balustrene mm. Ved samtlige bagtrapper blev der observeret mellem store og store sætningsskader indvendigt. Diverse steder var der åbninger i sætningsskaderne på ca. 2 cm, hvilket kategoriseres som værende alvorligt. Selve sætningsskaderne kan forårsage skader på selve etageadskillelserne, hvilket er yderst omkosteligt. Jf. viceværtens beretning er der på nuværende tidspunkt ingen planer om at reetablerer bagtrapperne.

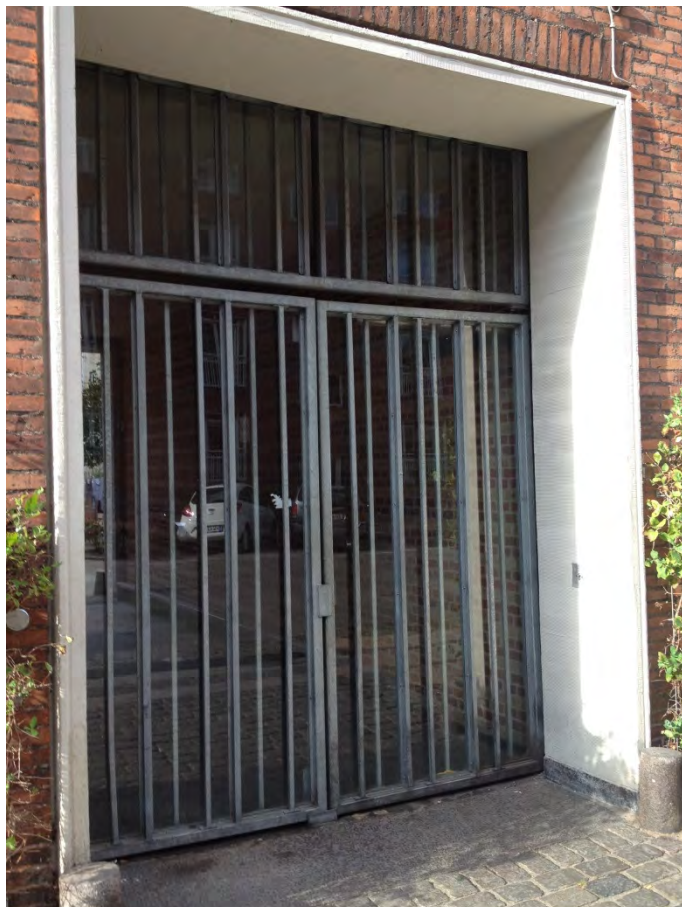
De 4 porte fremstår i en god stand.  
 De er forsynet med låsesystem samt automatisk push system.  
 Endvidere er der forsynet video kamera til viceværtens kontor.  
 Ud over løbende vedligeholdelse af porten, er der ingen byggetekniske kommentarer hertil.

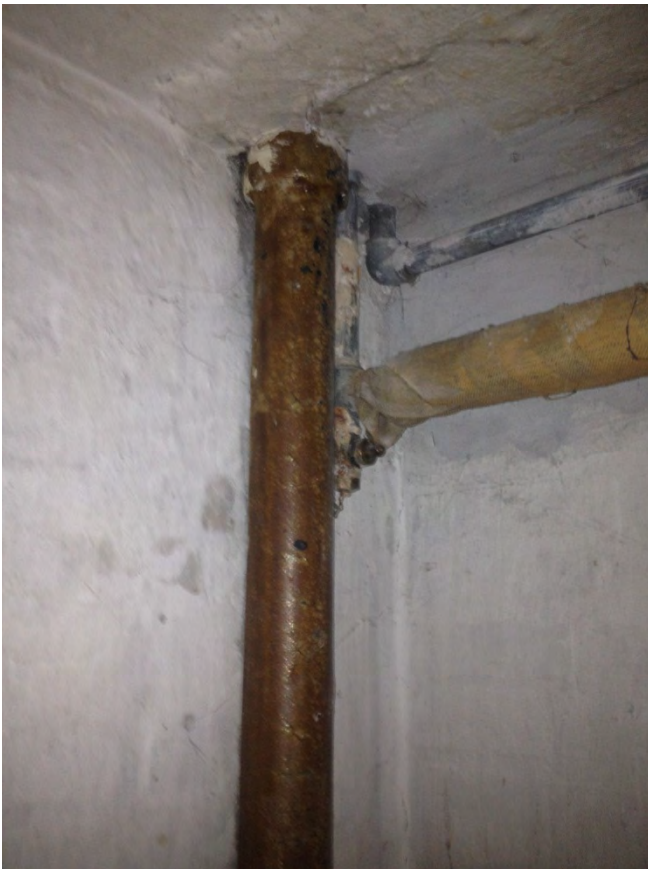
Tilstanden af faldstammerne er meget varierende.

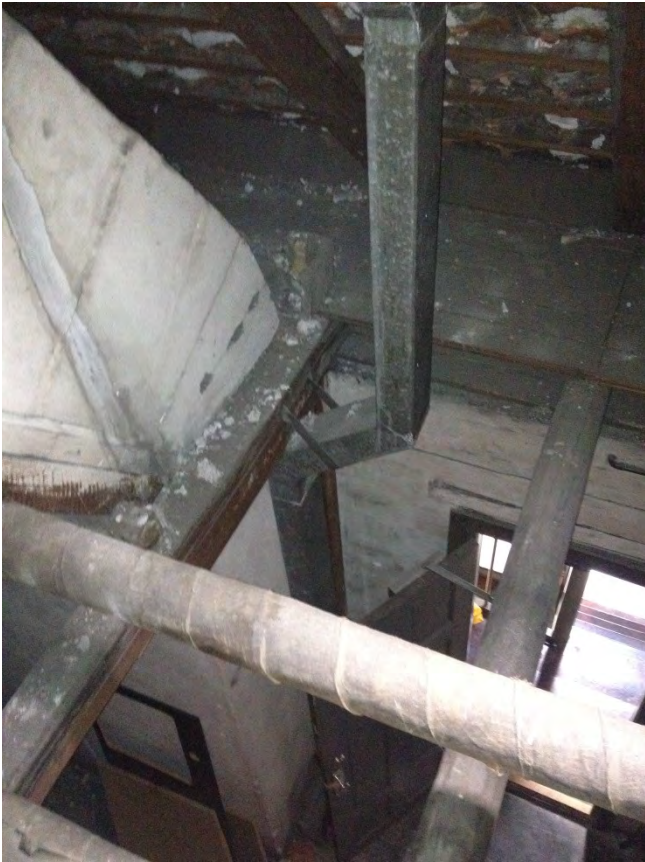
Ved tagkonstruktionen var ventilationsrørene tilgængelige.

Der var ingen fejl eller mangler ved de rustfrie rør eller brud på samlingerne.

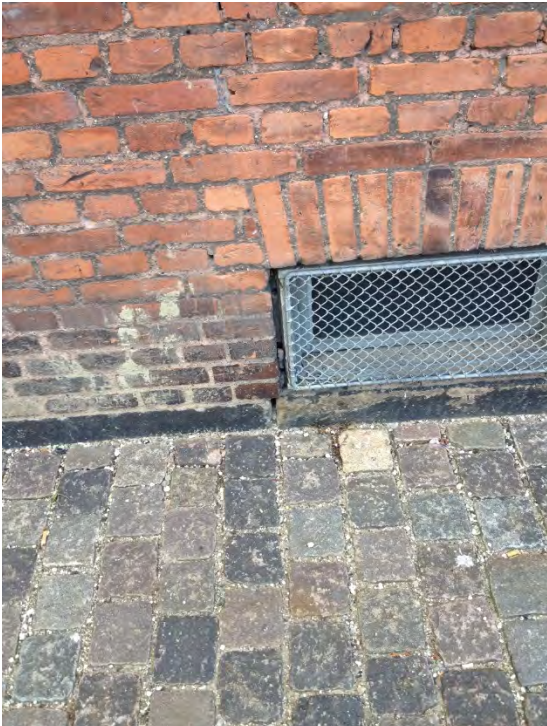
De fleste kældernedgange ved de private friarealer har fået foretaget en omfattende renovering.

Selve baggården fremstår i en god byggeteknisk stand, og fremstår yderst rengjort.
